AVALIAÇÃO FITOSSANITÁRIA E DO RISCO DE FRATURA DE ÁRVORES

SÃO JOÃO DA MADEIRA
RUA VISTA ALEGRE

Técnica: Eng^a Margarida Troça Correia Maia

Trabalho de campo: janeiro 2023

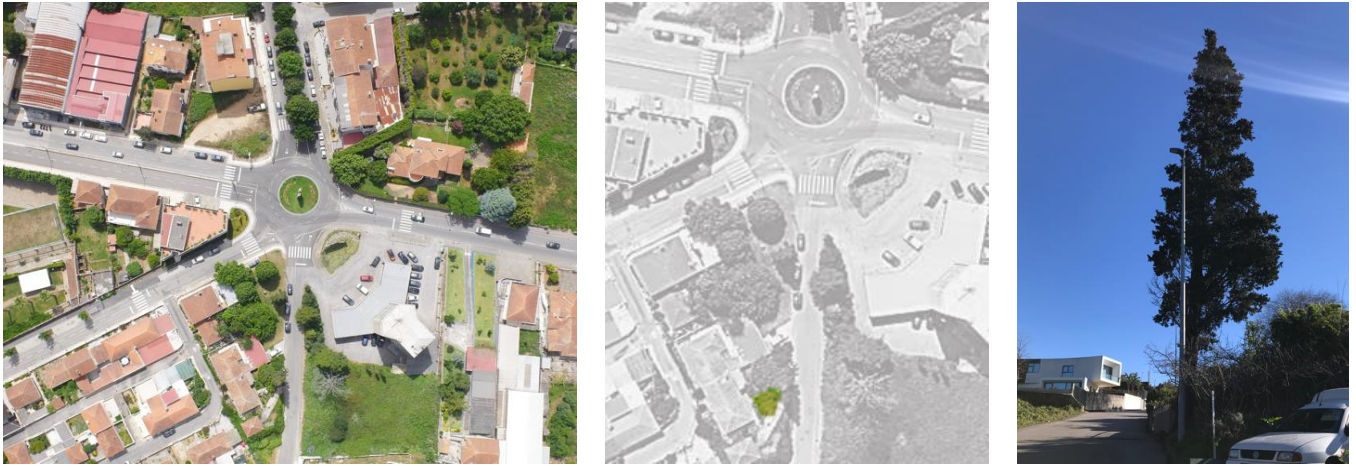
A avaliação incidiu num só exemplar de *Cupressus sempervirens* cuja localização e perfil se encontram na Figura 1.

Figura 1 – Localização e perfil do exemplar em análise.

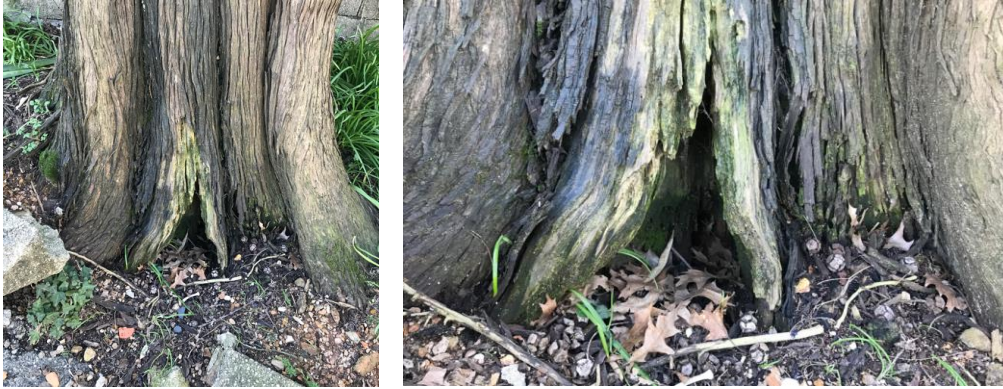
A forte instabilidade deste exemplar deve-se, primeiramente, à presença de uma cavidade de grandes dimensões no seu colo (Figura 2). Atente-se que a presença de uma podridão desta escala no órgão de suporte da árvore, compromete de sobremaneira a ancoragem do exemplar e, portanto, a sua segurança.

Figura 2 – Cavidade no colo do exemplar.

Dada a degradação e podridão da parte estrutural, com uma área afetada superior a 60%, a árvore apresenta uma condição global decrépita (6 numa escala de 0 a 20) com uma probabilidade de fratura elevada e risco de colapso.

Árvore	Intervenção	Prioridade	Calendarização
<i>01 Cupressus sempervirens</i>	ABATE	Alta a Elevada	Prioritária

Na proposta apresentada insere-se a realização da remoção do material vegetal após o abate.

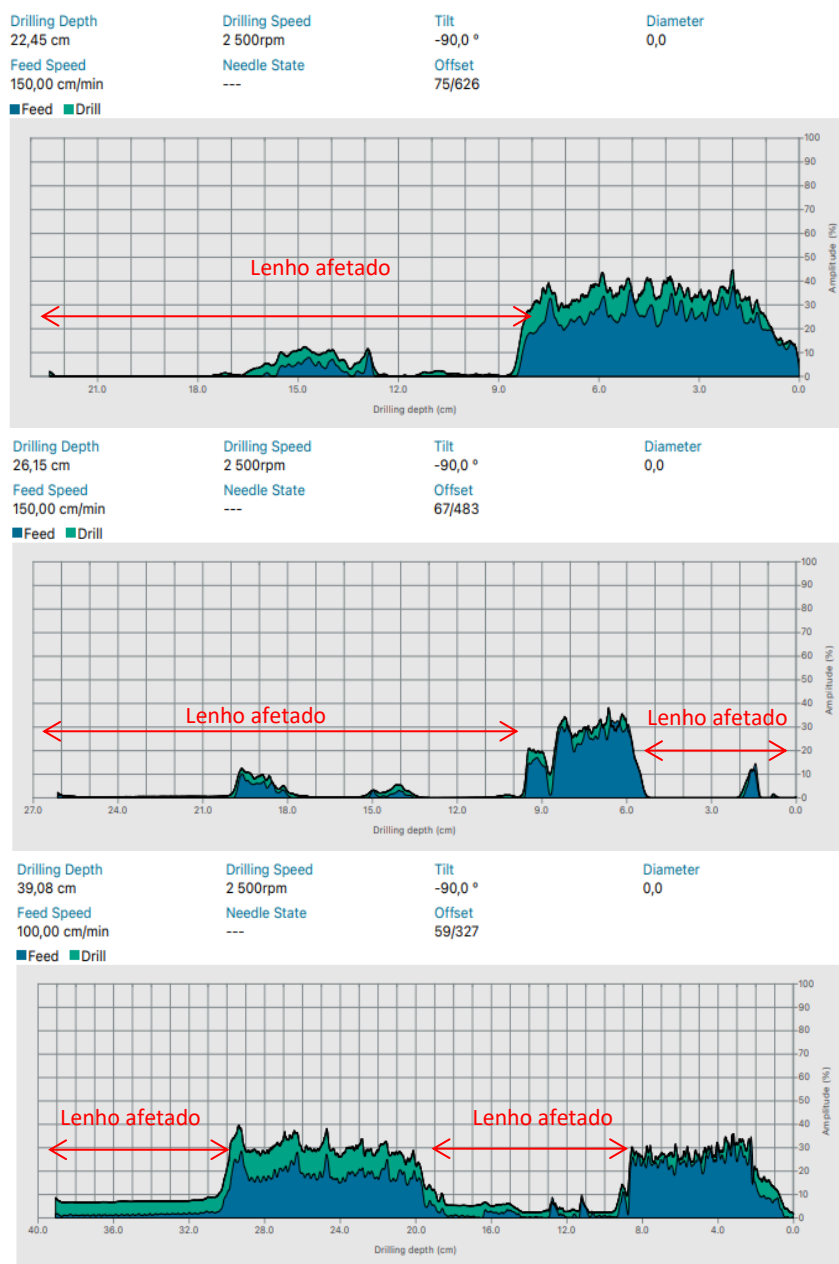
Para uma melhor compreensão da expansão da degradação do lenho atente-se na leitura dos gráficos da Figura 3.

Figura 3 – Leituras do resistógrafo ao nível das raízes e colo do exemplar.

A degradação do lenho estende-se pelo tronco do exemplar em diversas exposições até à altura da base da copa (3m).

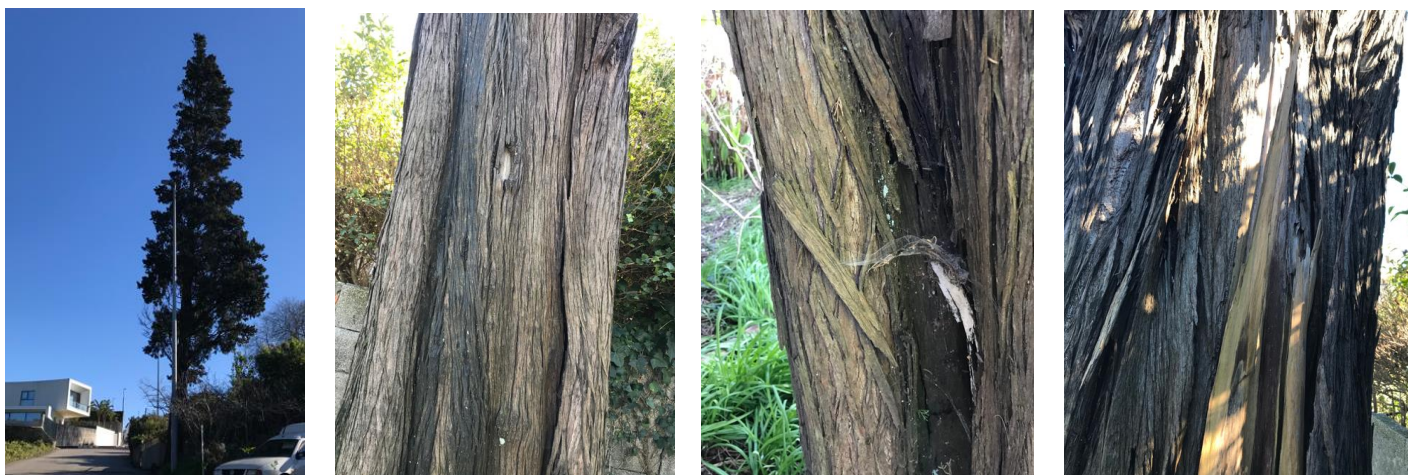
No tronco que se encontra inclinado é de salientar ainda a presença de exsudações, cavidades e o destacamento do súber. Atente-se na Figura 4.

Figura 4 – Condição fitossanitária do tronco do exemplar.

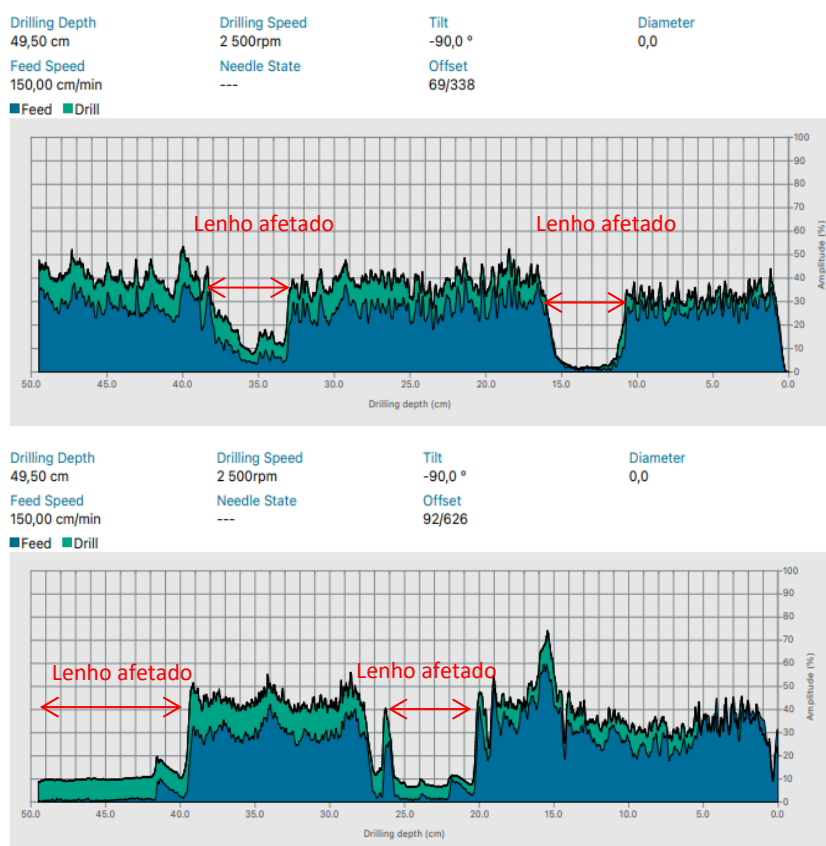
Para compreender a extensão da infeção e a estabilidade do lenho, foram realizadas leituras com o resistógrafo ao nível do tronco (Figura 5).

Figura 5 – Leituras do resistógrafo no tronco do exemplar.

Atente-se que a deterioração é sobretudo ao nível das raízes, contudo já se encontra fortemente alargada ao tronco com início de sintomas ao nível da copa. Como se pode ver pela Figura 6, a zona mais

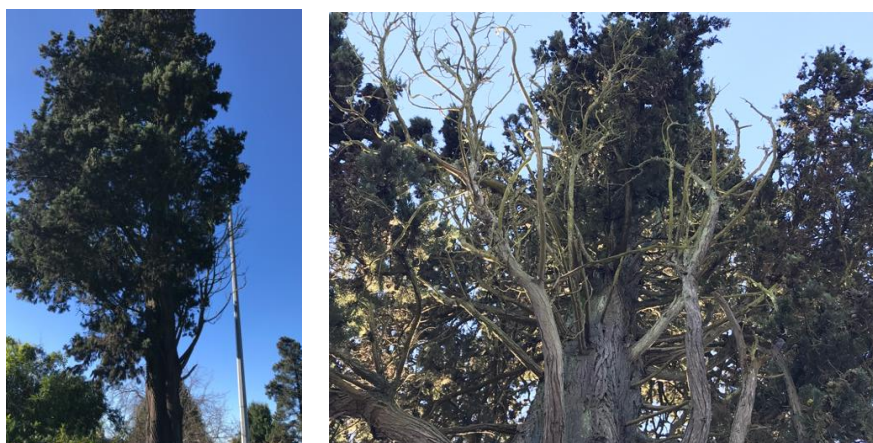
baixa da copa na zona Norte já se apresenta seca. Este último fator evidencia que além do cerne das raízes principais estar apodrecido, o alburno também já não se encontra ileso.

Figura 6 – Condição fitossanitária da copa do exemplar.
