# Avaliação fitossanitária, do risco e propostas de intervenção a árvores de São João da Madeira

- PARQUE DA MOURISCA
- ESCOLA EB1 DE RIBEIROS
- PARQUE DO RIO ÚL

Tree Plus-UTAD

Novembro de 2021

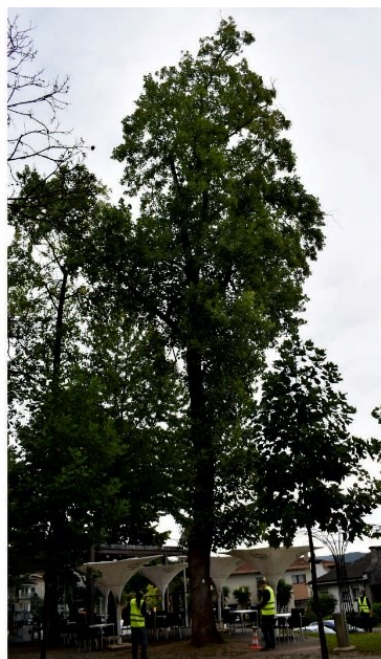
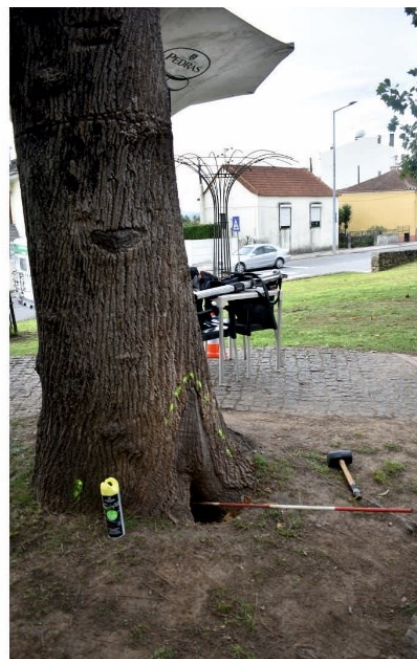
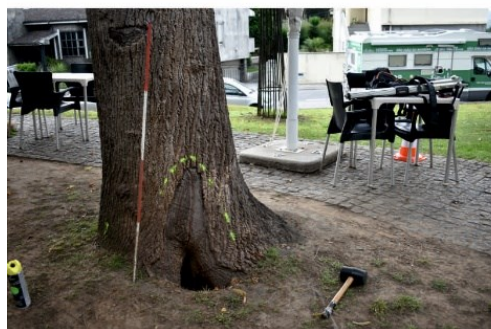
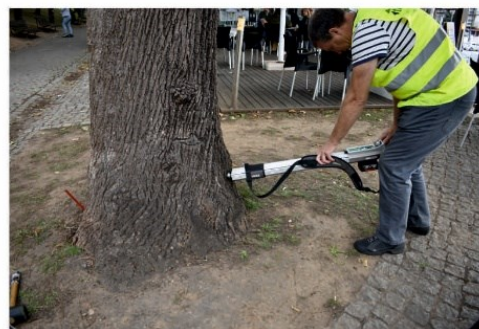
Figura 2 – Medição com o resistógrafo na árvore 1 (Parque da Mourisca).

Os tulipeiros apresentam globalmente bom vigor, com exceção do primeiro, pois tem uma cavidade no colo (Quadro 4).

A cavidade no colo com degenerescência do xilema dimensões de 50cm x 65cm x 35cm (X, Y, Z). Corresponde a uma porção de tecido degradado de 75%, se for atendido sobretudo ao rácio da expressão em baixo, que considera a infeção do lenho na direção radial:

As intervenções mais prementes compreendem **podas de segurança** e um **abate**, de forma a diminuir o risco para pessoas e bens. Este tipo de podas devem diminuir o peso de pernadas extensas, assumindo-se no caso do tulipeiro (árv. 1) a diminuição da sua altura.

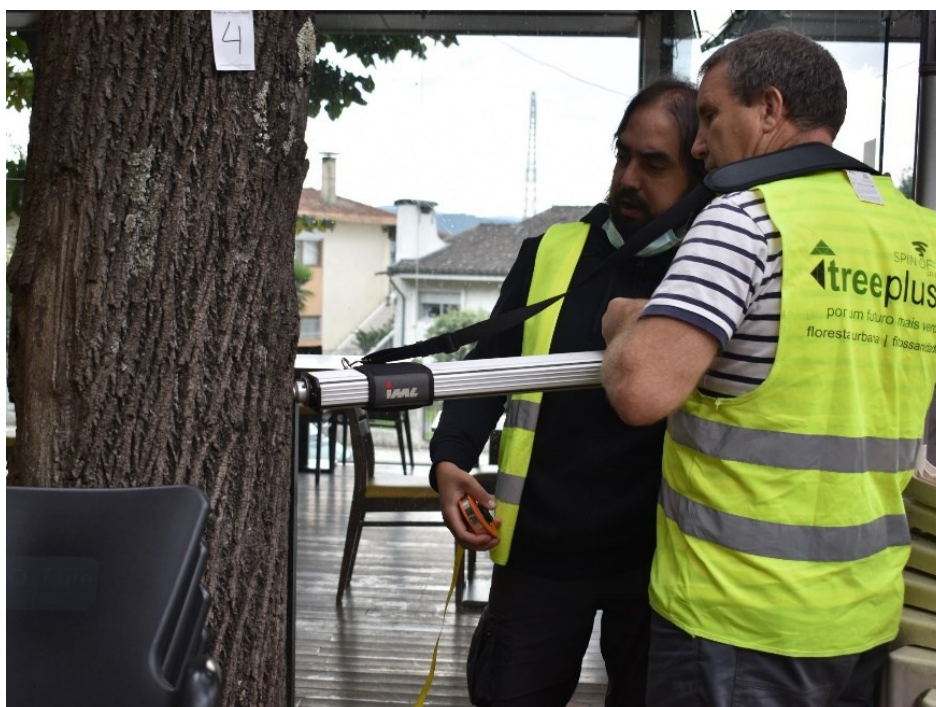
Figura 6 – Localização do ponto de medição com o resistógrafo no tulipeiro n.º 4.

Os tulipeiros n.ºs 4 e 5 têm feridas no tronco, mas por percussão e com auxílio do resistógrafo permitiu perceber-se serem relativamente superficiais (Figura 6; Figura 7).

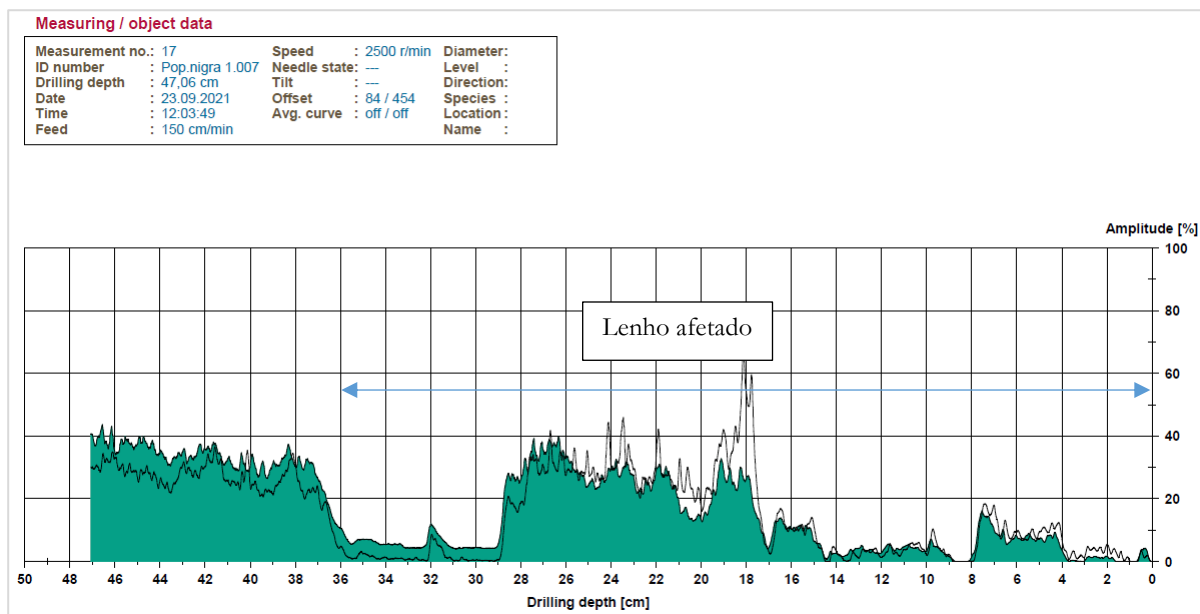
Figura 8 – Gráfico do resistógrafo do choupo n.º 7.

Ao exemplar n.º 7 foi cortada uma perna de grande secção que tinha uma codominância em **V**. O corte está bem compartimentado pela barreira 4 (Shigo), mas há alguma degenerescência do xilema. Esta degradação atinge cerca de 40% do lenho na direção radial (Figura 8; Figura 9).

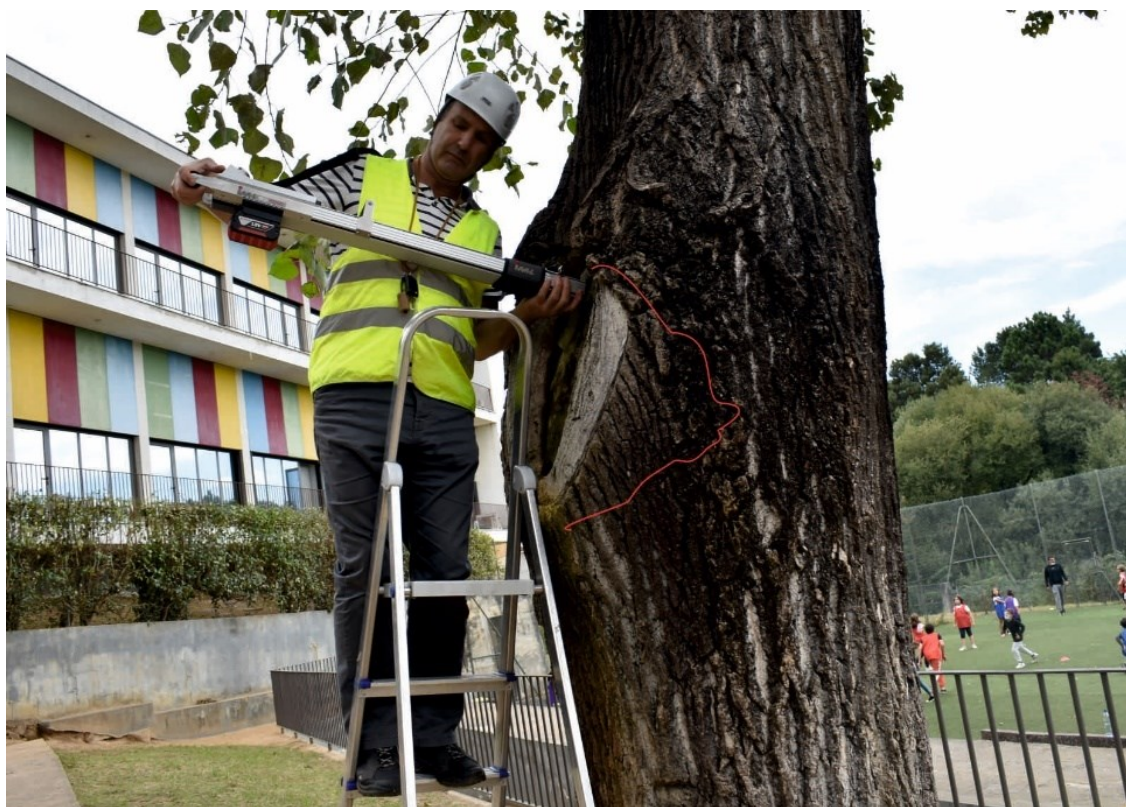
Figura 9 – Medição com resistógrafo e indicação da provável área de degenerescência do xilema.

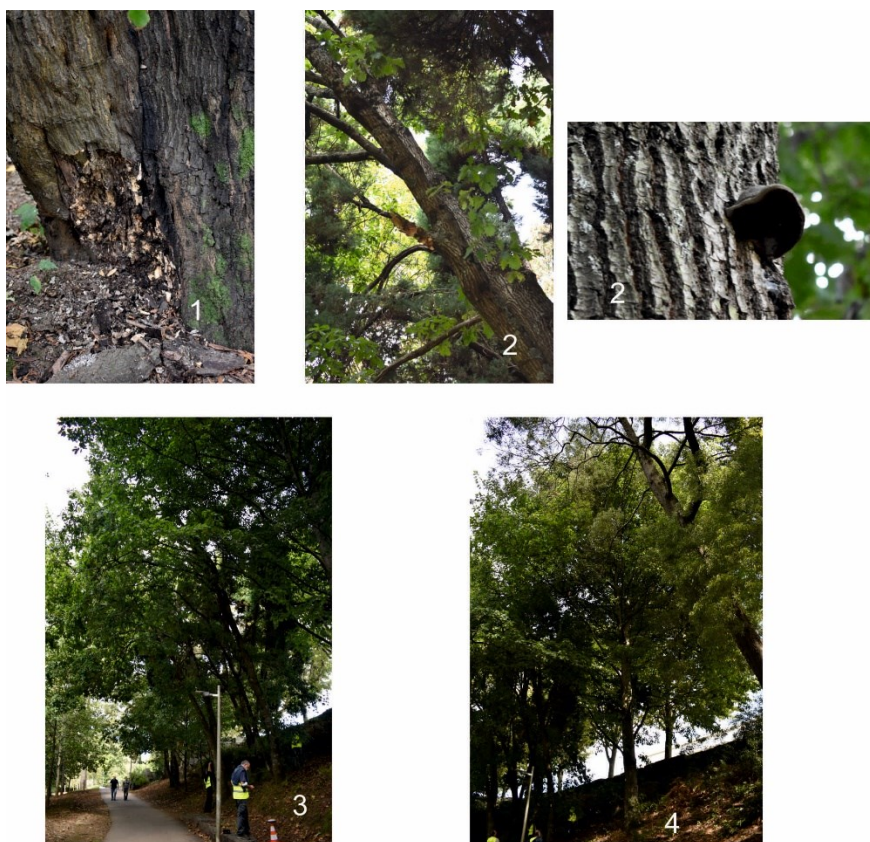
Dos quatro carvalhos avaliados os dois primeiros têm uma condição global decrépita ou débil. Deve-se a cancos no colo e à degeneração do xilema, os quais estão a causar danos importantes e a aumentar a probabilidade de fratura, quer no colo quer de pernasas

Os carvalhos 3 e 4 têm também pernasas extensas (Quadro 5; Figura 10).

Figura 10 – Plátanos muito afetados por cancos e degenerescência do xilema.

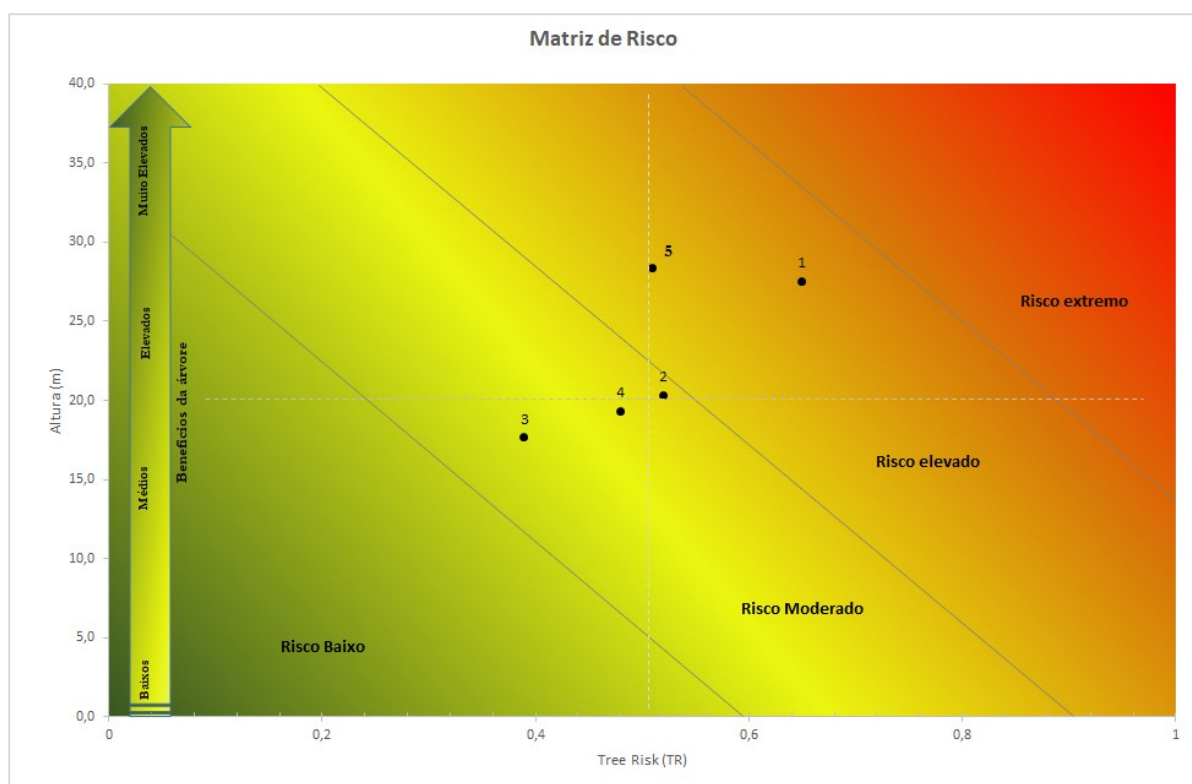
No **Parque da Mourisca** a primeira árvore é que apresenta uma maior preocupação dada a infeção na região do colo, referida anteriormente (Figura 11).

Figura 11 – Matriz de risco para pessoas e bens para as árvores do Parque da Mourisca.

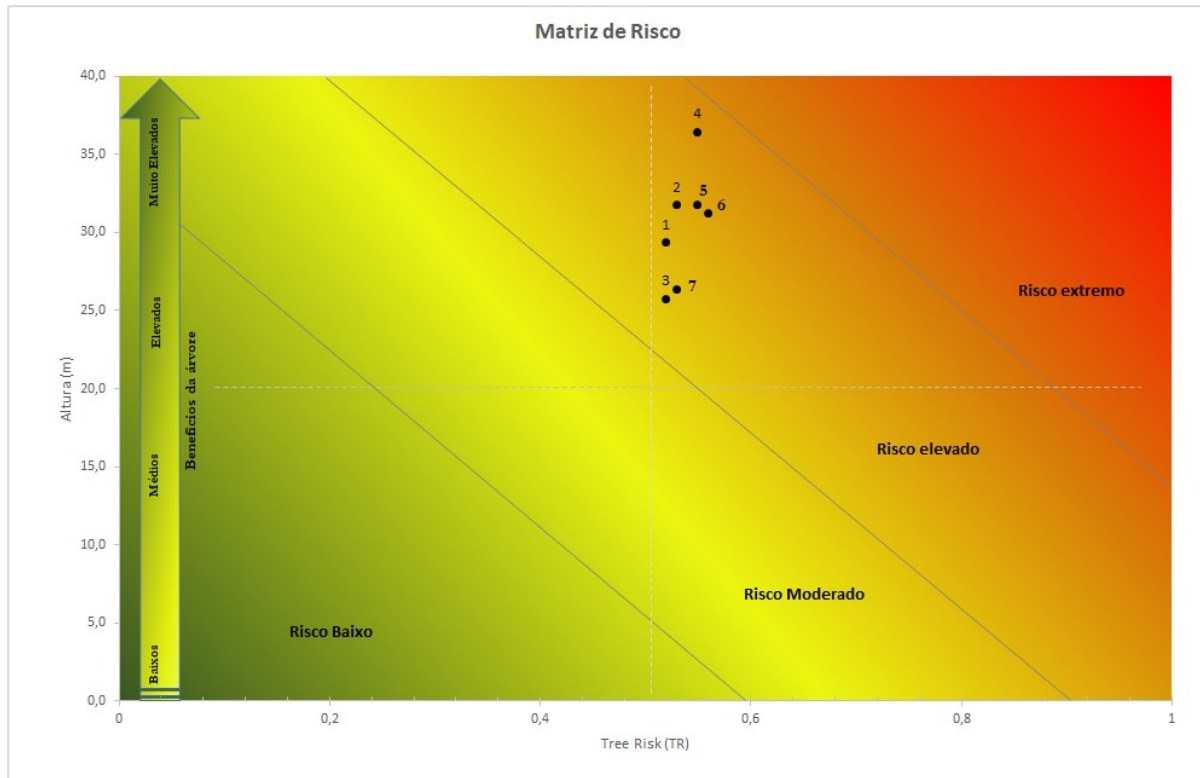
No respeitante ao risco são preocupantes os choupos na **Escola EB1 Ribeiros**, dada a sua dimensão e probabilidade de fratura. Os plátanos aparecem com risco elevado, mas essa condição está bastante relacionada com o parâmetro da sua altura (Figura 12).

Figura 12 – Matriz de risco para pessoas e bens para as árvores da Escola EB1 Ribeiros.

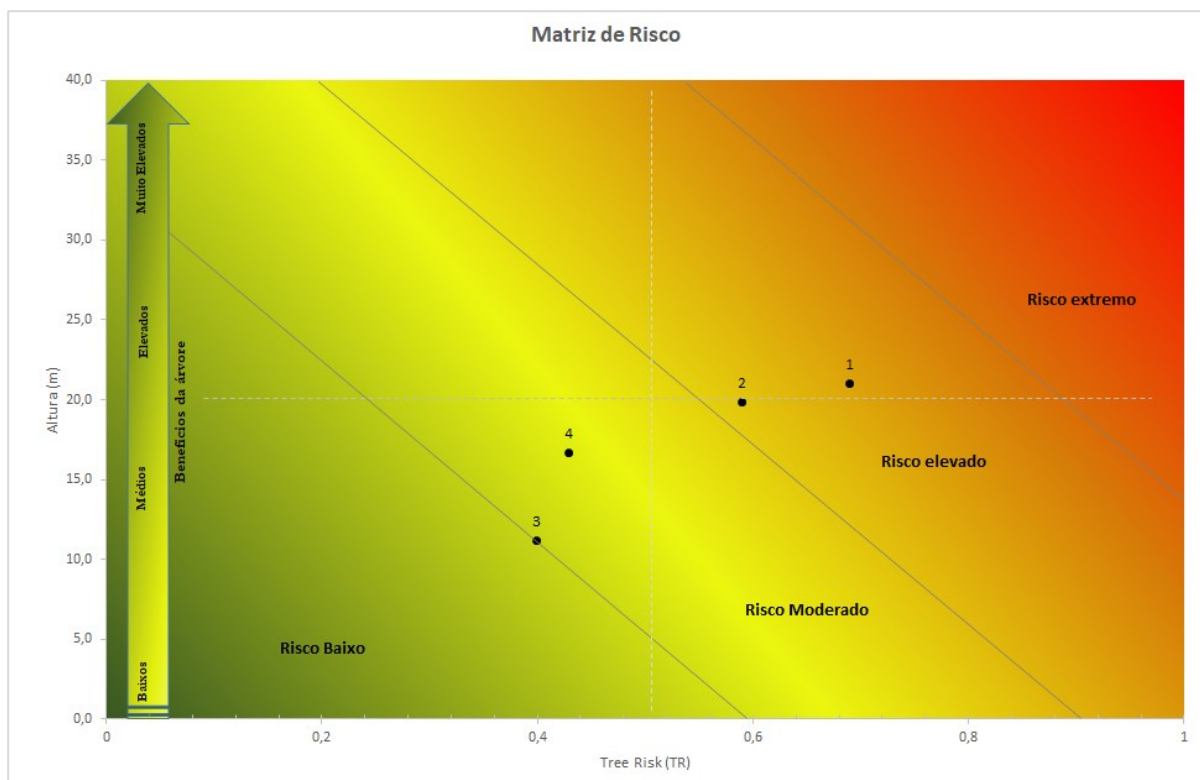
No **Parque do Rio Úl** são os dois primeiros carvalhos em maior risco pelas razões de debilidade já indicadas (Figura 13).

Figura 13 – Matriz de risco para pessoas e bens para as árvores do Parque do Rio Úl.
