**Cliente** | Município de São João da Madeira  
**Morada** | Av. da Liberdade 354, 3701-956 São João da Madeira  
**Contato** | Vera Neves

**Projeto** | Prestação de serviços para instrumentos de gestão de arvoredo urbano  
**Referência** | P/06790  
**Elaborado por** | Municípia, SA

07 maio 2024

# Relatório - Avaliação biomecânica e fitossanitária e proposta de intervenção

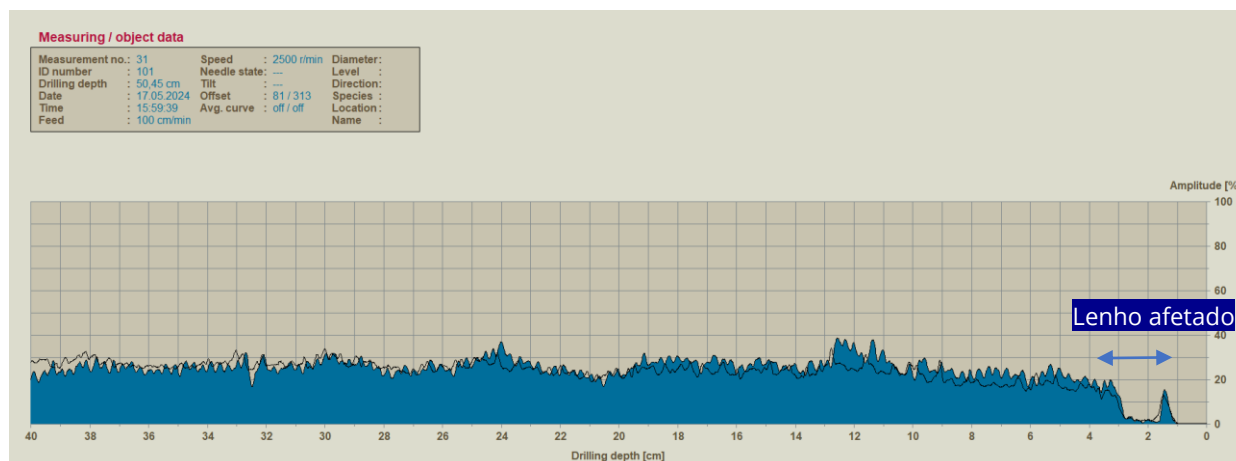
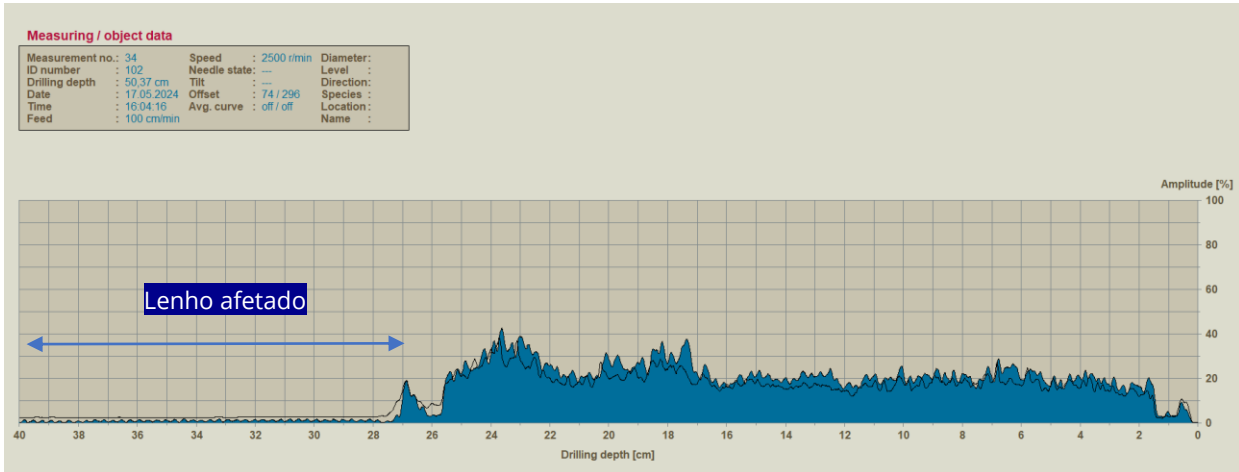
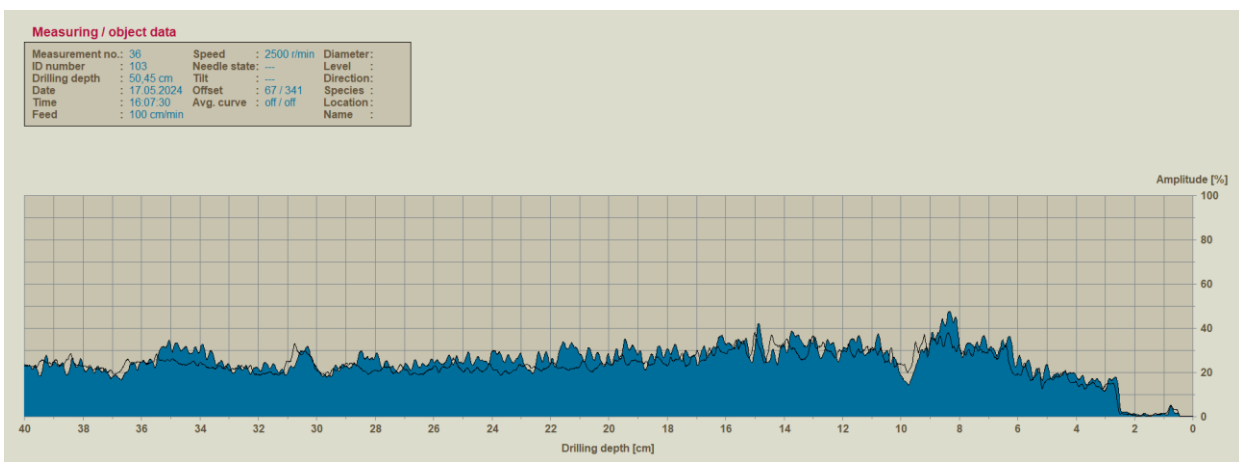
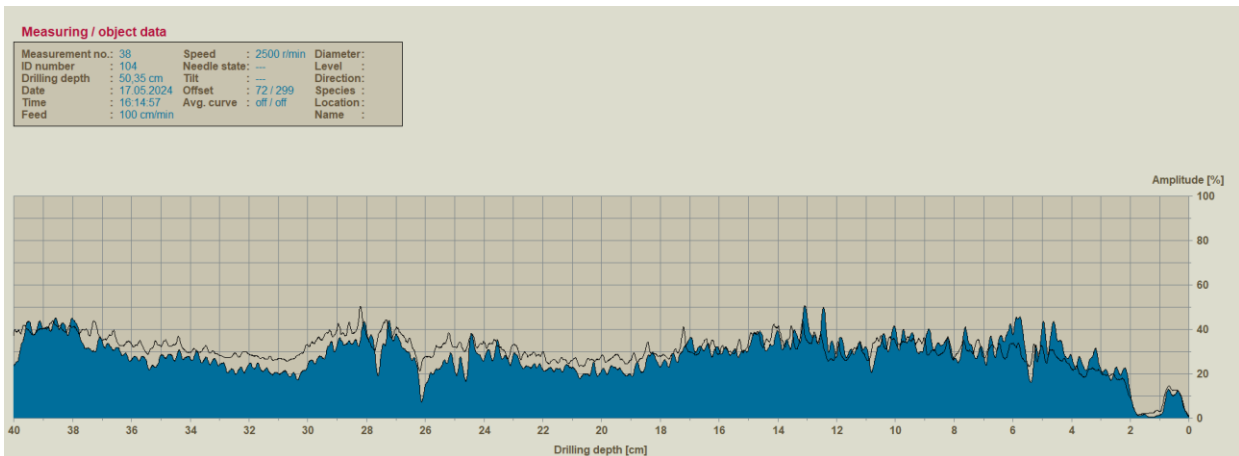
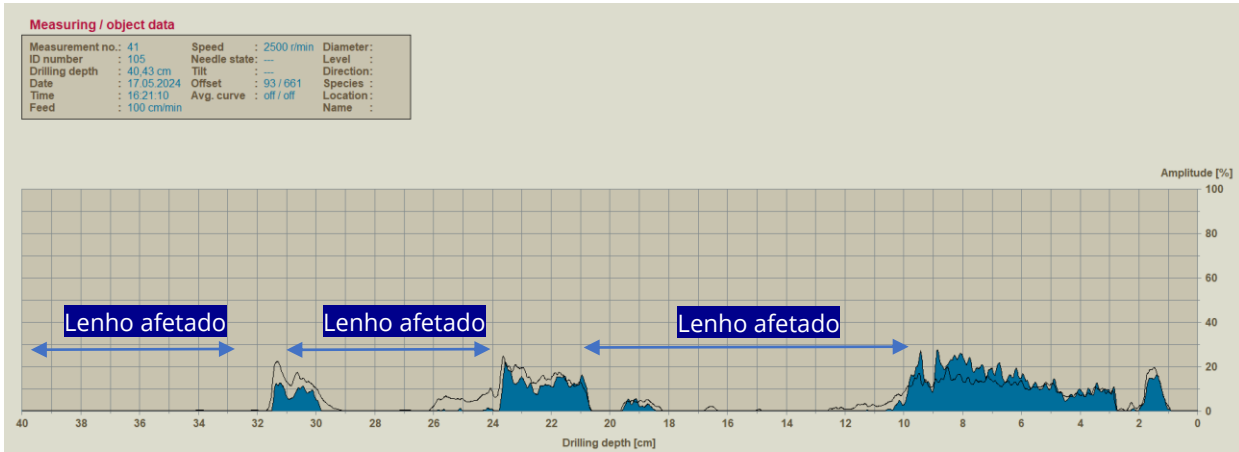
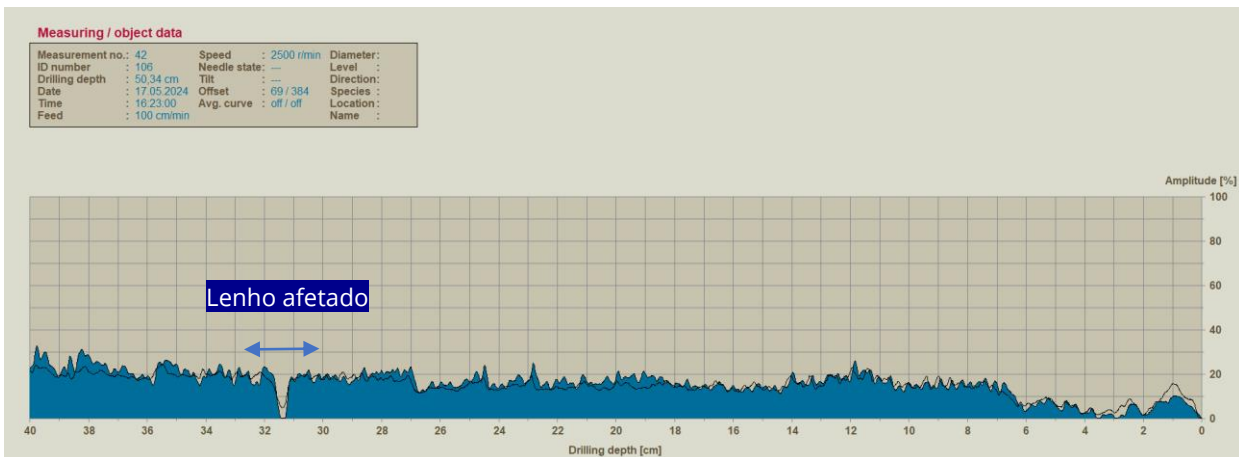
Figura 3. Avaliações efetuadas com resistógrafo nos 23 exemplares de *Populus nigra* L.

Das avaliações efetuadas com o resistógrafo (Figura 3) é possível concluir o seguinte:

- i. Apenas as árvores com o ID: 001, 003, 007, 008 e 009 não apresentam padrões de resistência significativamente anormais, como confirmam as respetivas sondagens. Já nas restantes árvores, as sondagens demonstraram a presença de anomalias (lenho em decomposição ou inexistente em diversas zonas do perfil de avaliação), o que pode influenciar a estabilidade das árvores a curto/médio prazo.
- ii. As árvores com o ID: 002, 005, 012, 013, 016, 017 e 021, apresentam problemas alarmantes (podridão do lenho em determinadas zonas do perfil analisado), de acordo com os resultados das respetivas sondagens, o que é revelador do risco elevado que elas são detentoras.

Desta forma, e devido à idade, altura dos exemplares, estado visual externo, análise interno do lenho, localização e perigo que representam para os munícipes, assim como o perigo de fratura/queda de alguns exemplares (devido à proximidade entre todos, a queda de um exemplar pode levar à queda de vários em simultâneo), o abate das 23 árvores pode ser encarado como uma medida preventiva e de segurança pública.
