AVALIAÇÃO FITOSSANITÁRIA E DO RISCO DE FRATURA DE ÁRVORES

SÃO JOÃO DA MADEIRA
RUA VISTA ALEGRE

Técnica: Eng^a Margarida Troça Correia Maia

Trabalho de campo: janeiro 2023

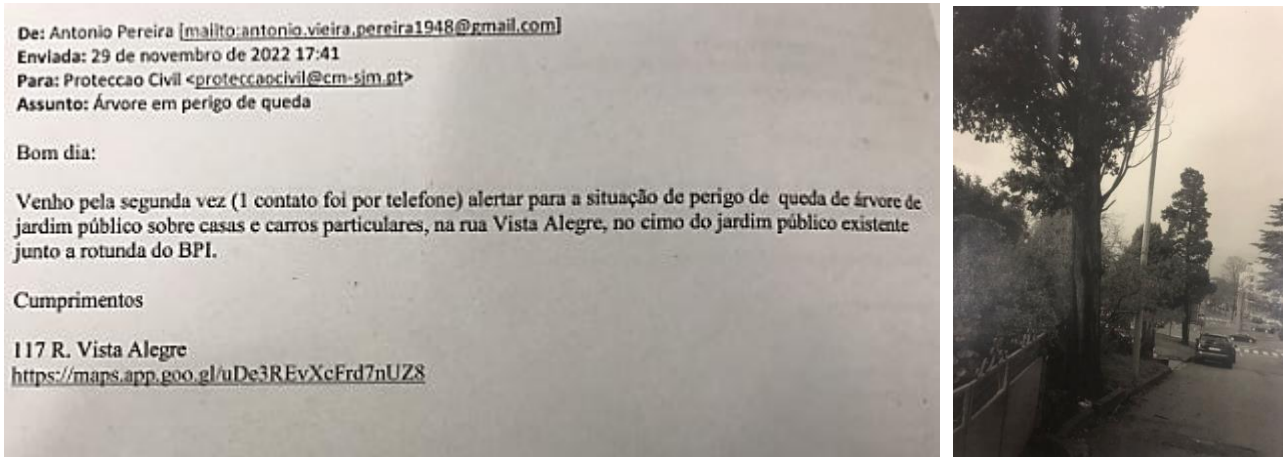
Figura 7 – Exposição de 29 de novembro de 2022 do munícipe António Pereira.

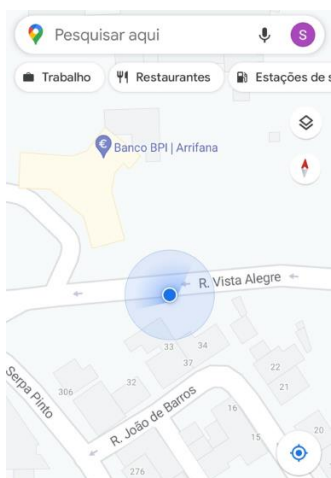
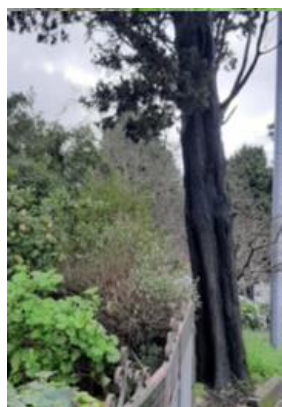
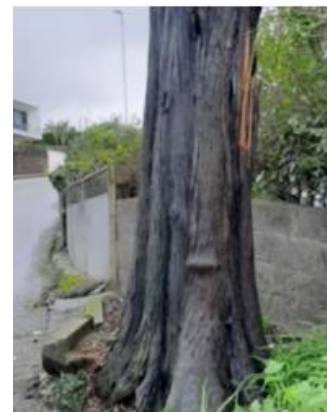
Já foi informada a proteção Civil, por duas vezes: 1ª por contato telefónico e 2ª por email e em consequência das quais nenhuma intervenção aconteceu! A situação agravou-se e a árvore já apresenta uma fissura no tronco e aumento da inclinação.

Figura 8 – Exposição de 20 de janeiro de 2023 do munícipe António Pereira.
