# Avaliação fitossanitária, do risco e propostas de intervenção a árvores de São João da Madeira

- PARQUE DA MOURISCA
- ESCOLA EB1 DE RIBEIROS
- PARQUE DO RIO ÚL

Tree Plus-UTAD

Novembro de 2021

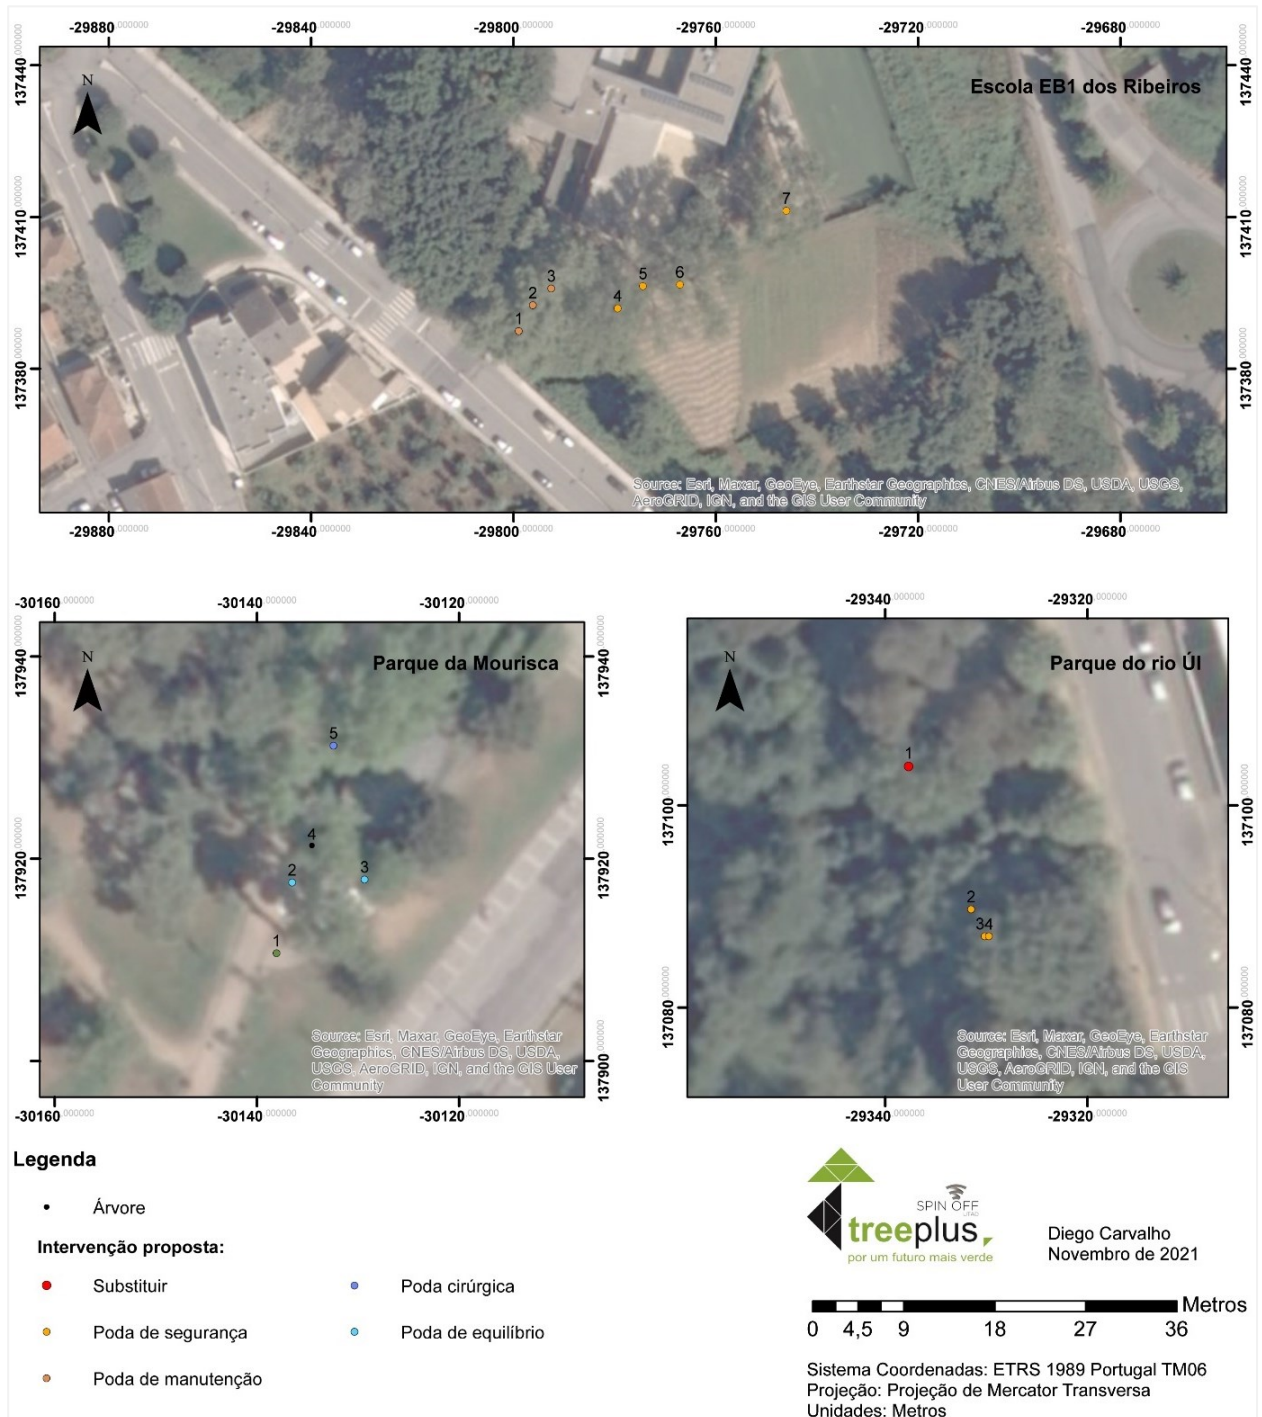
Figura 14 – Intervenções propostas e sua respetiva localização.

A localização das árvores, com indicação das respetivas propostas, indica-se no Figura 14.

Recomendam que novas avaliações seja realizada no prazo de um ano, após as intervenções propostas.
