**Cliente** | Município de São João da Madeira  
**Morada** | Av. da Liberdade 354, 3701-956 São João da Madeira  
**Contato** | Vera Neves

**Projeto** | Prestação de serviços para instrumentos de gestão de arvoredo urbano  
**Referência** | P/06790  
**Elaborado por** | Municípia, SA

07 maio 2024

# Relatório - Avaliação biomecânica e fitossanitária e proposta de intervenção

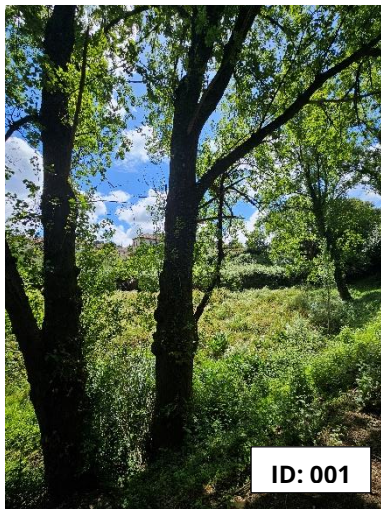
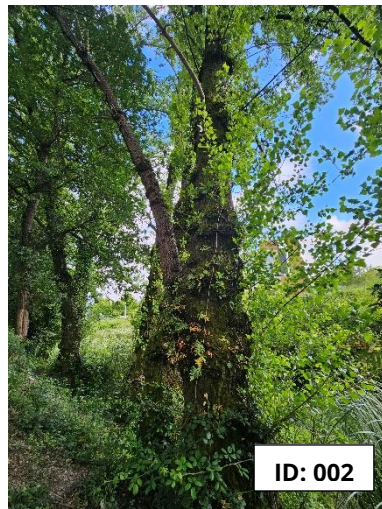
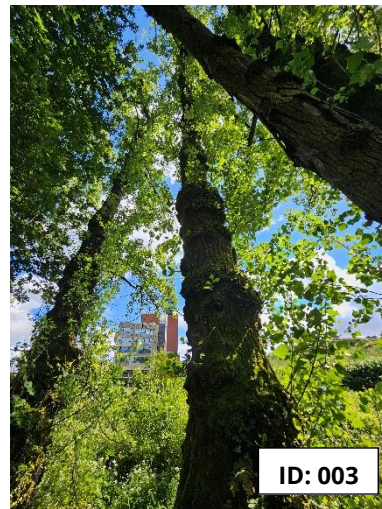
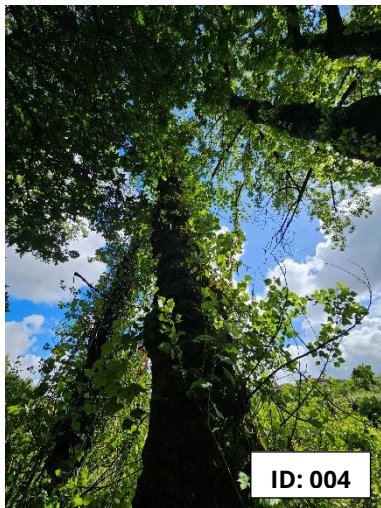
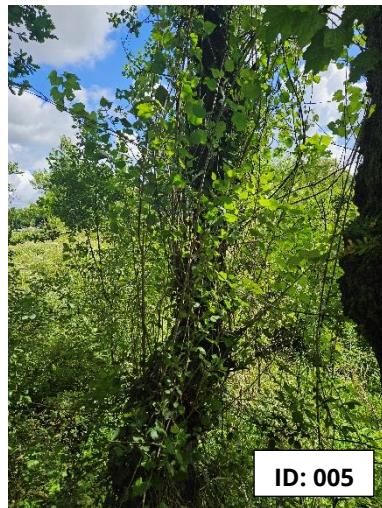
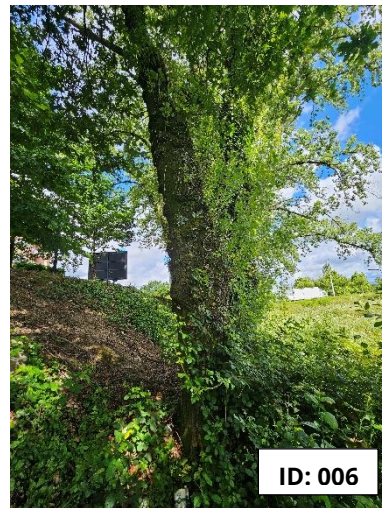
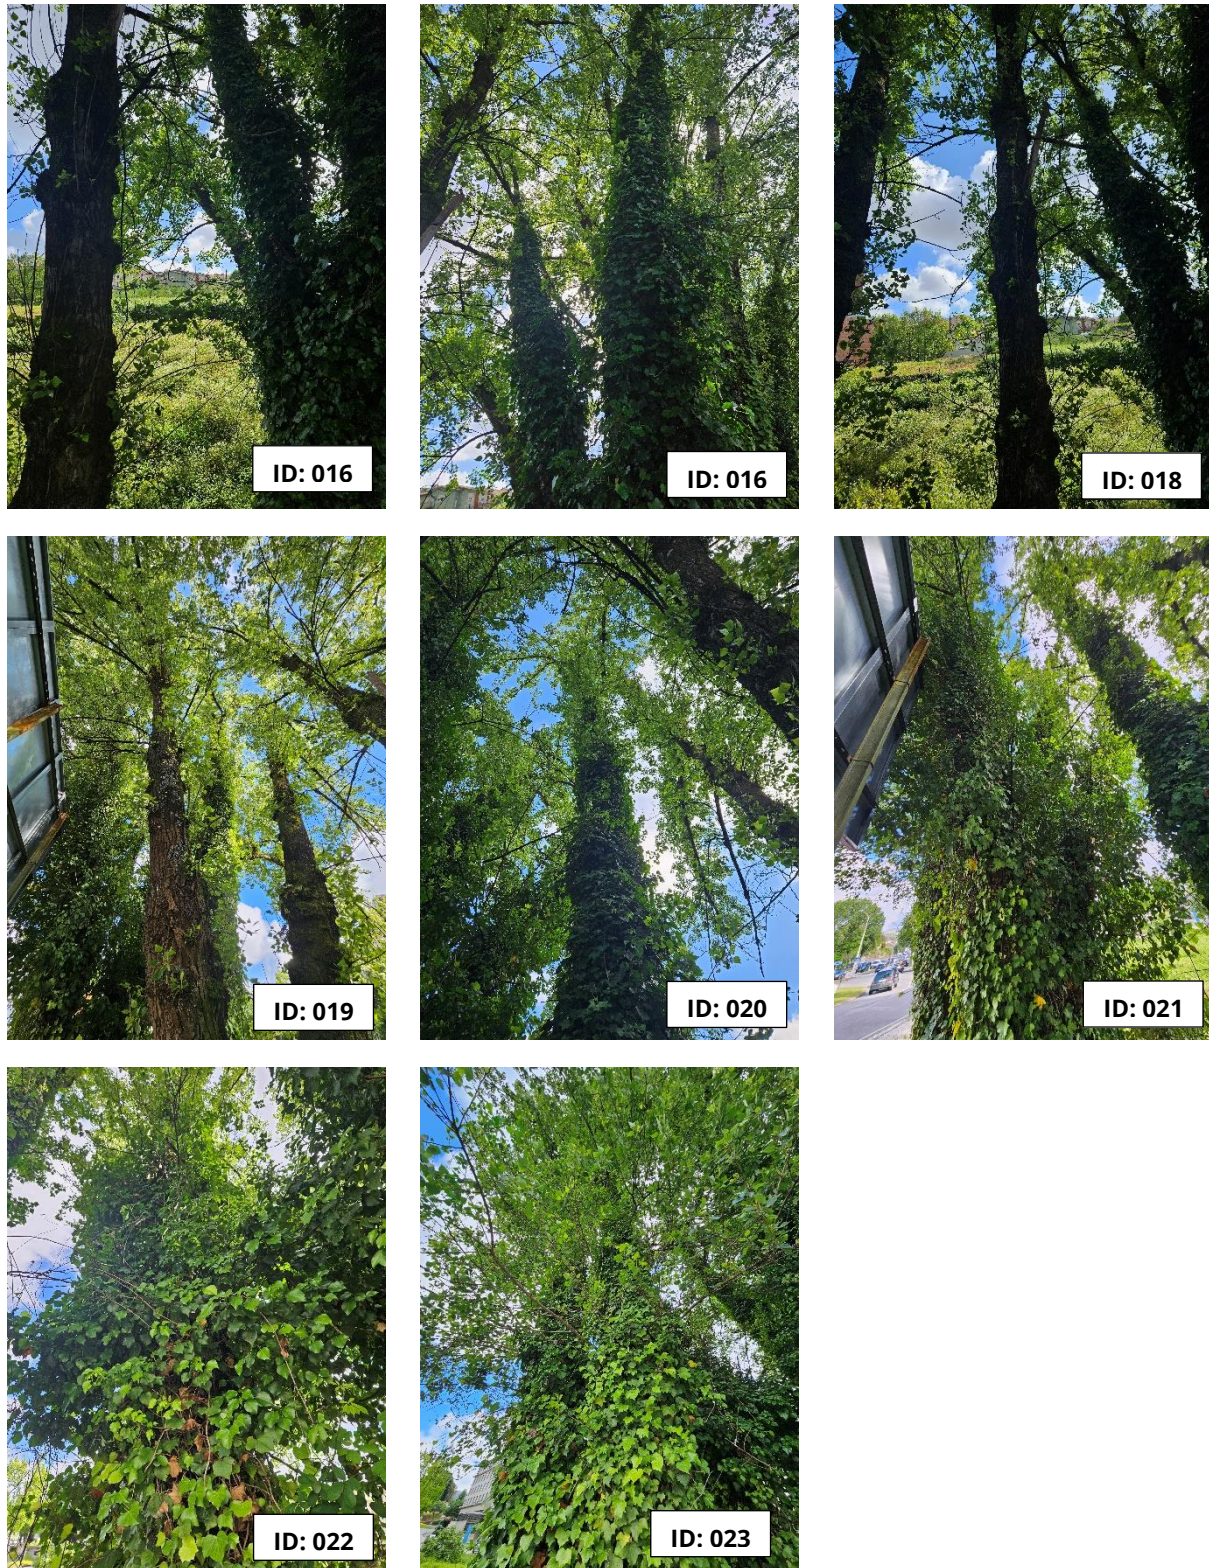
Figura 2. Exemplos de *Populus nigra* L. avaliados.

ID	Problemas fitossanitários
001	Coberto por heras e ramos partidos. Ramos a pender para o caminho e a partir.
002	Coberto por heras e ramos partidos. Ramos seco a pender para o caminho e a partir.
003	Coberto por heras e ramos partidos.
004	Coberto por heras e ramos partidos.
005	Coberto por heras e ramos partidos. Inclinação
006	Coberto por heras e ramos partidos. Cavidade no lenho
007	Coberto por heras e ramos partidos.
008	Coberto por heras e ramos partidos.
009	Coberto por heras e ramos partidos.
010	Coberto por heras e ramos partidos.
011	Coberto por heras e ramos partidos.
012	Coberto por heras e ramos partidos. Inclinação para o caminho/passeio/estrada
013	Coberto por heras e ramos partidos. Bifurcada
014	Coberto por heras e ramos partidos. Inclinação
015	Coberto por heras e ramos partidos. Bifurcada
016	Coberto por heras e ramos partidos. Inclinação
017	Coberto por heras e ramos partidos. Bifurcada

018	Coberto por heras e ramos partidos. Ramos seco a pender para o caminho e a partir.
019	Coberto por heras e ramos partidos. Bifurcada e com cavidade grande tamanho
020	Coberto por heras e ramos partidos.
021	Coberto por heras e ramos partidos.
022	Coberto por heras e ramos partidos.
023	Coberto por heras e ramos partidos. Bifurcada

De uma forma geral, todos os 23 exemplares em análise encontram-se num estado de decrepitude avançada e com um **RISCO MODERADO/ELEVADO**. Todos os exemplares perderam a maior parte dos ramos (é possível ver em todas as 23 árvores, parte dos ramos partidos junto aos troncos e ramos secos no solo, ao seu redor). Todos os exemplares

apresentam apenas o tronco (coberto por heras), com elevada altura e pouca estabilidade, fruto da localização (num terreno em talude) e declive. No tronco, é possível ver algumas cavidades, início de podridões e algumas bifurcações. Como é característico desta espécie, crescimento rápido e ciclo curto, estes exemplares encontram-se em fim de ciclo e num estado de decrepitude moderado/avançado.

As medidas a tomar têm de ter em consideração os danos (observados visualmente) nas várias componentes das árvores (troncos, pernadas e ramos), o histórico da árvore e a localização “sensível” (parque urbano). Desta forma, e tendo em conta uma análise multifator [Resultado análise Resistógrafo / Histórico / Observação visual de danos / Localização do exemplar], as árvores são detentoras de um risco elevado para os utilizadores do espaço.

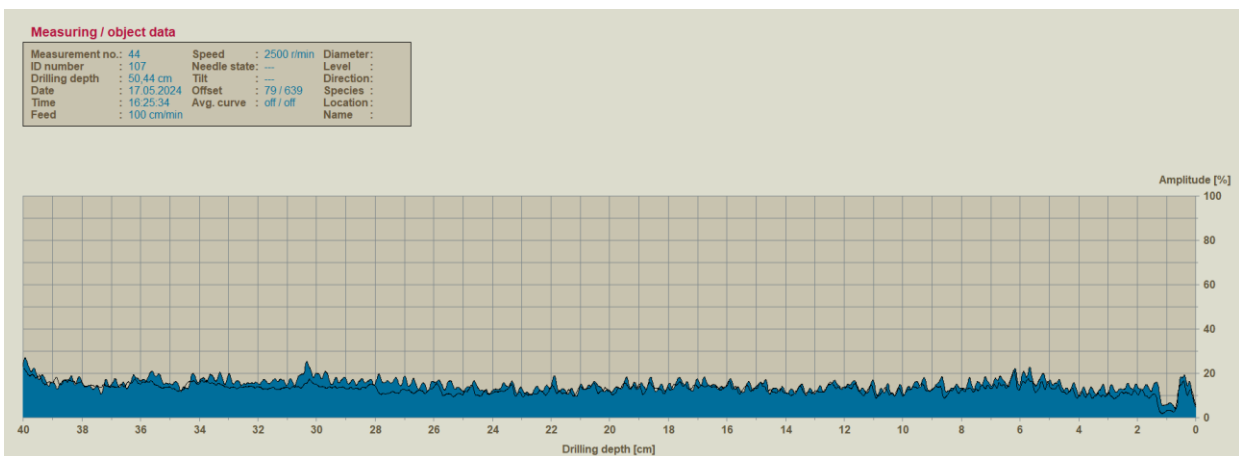
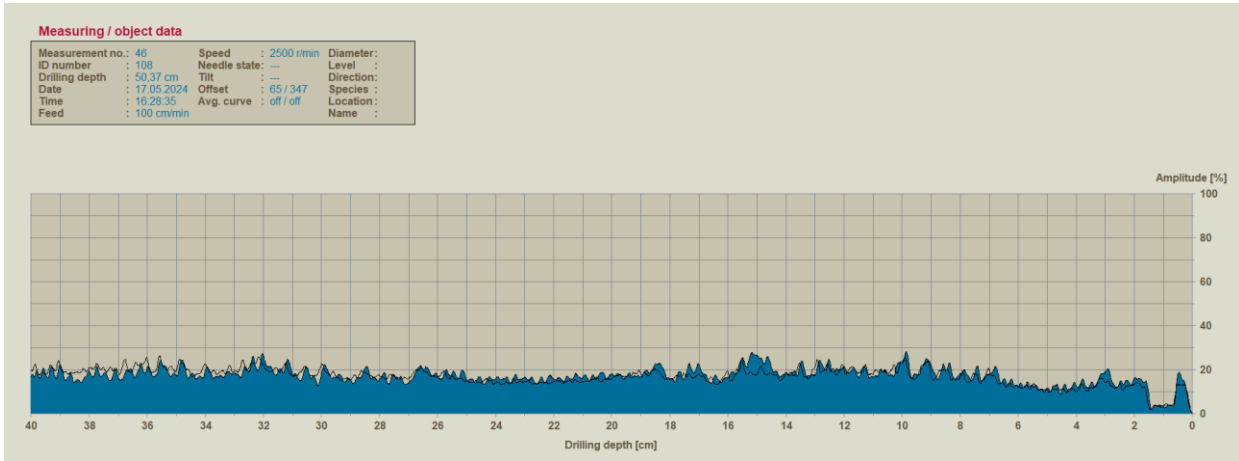
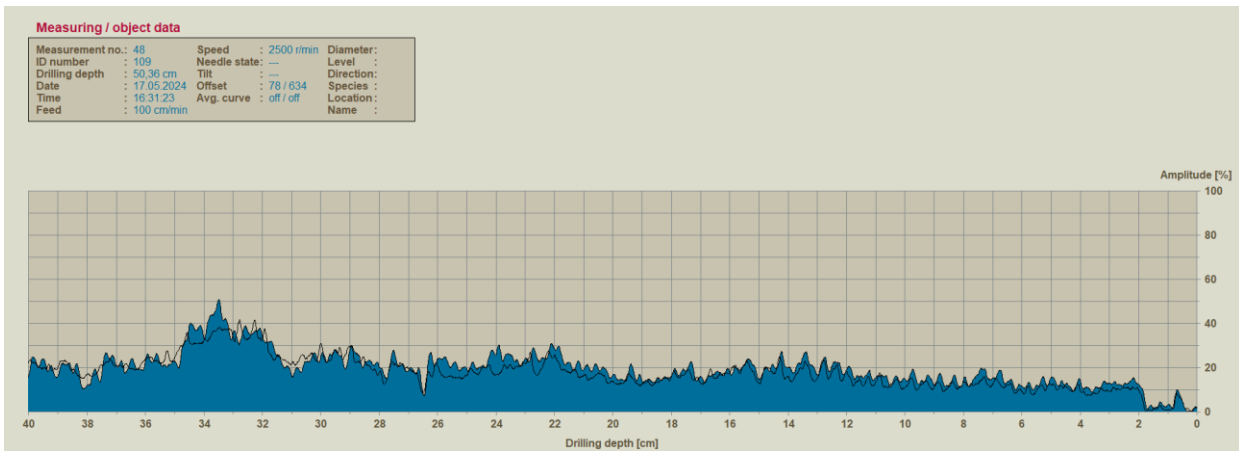
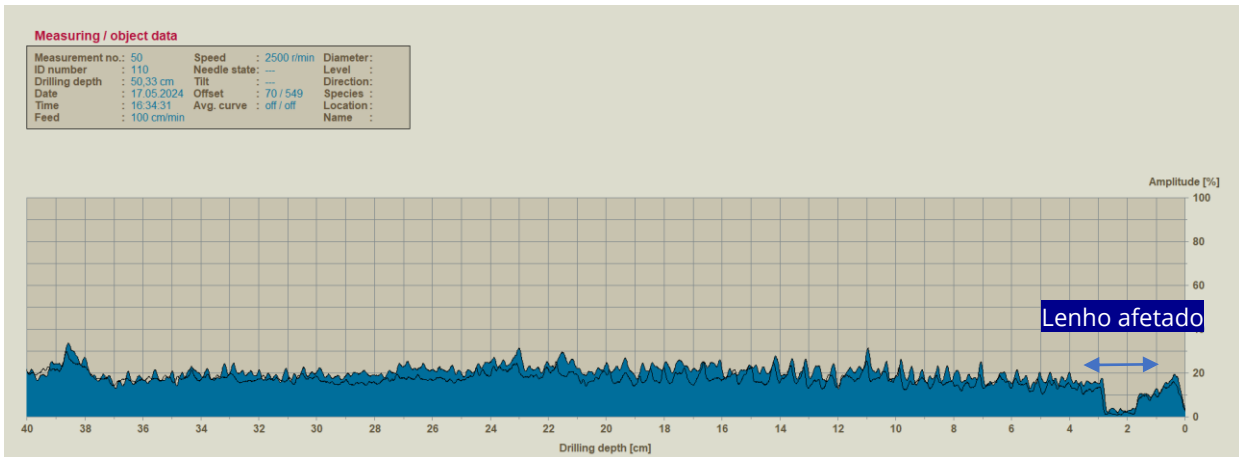
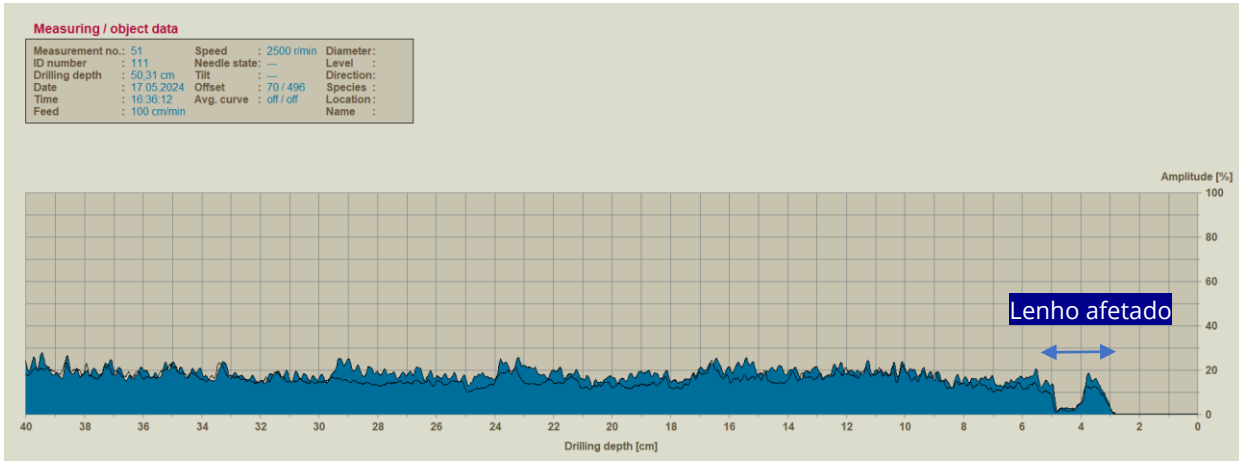
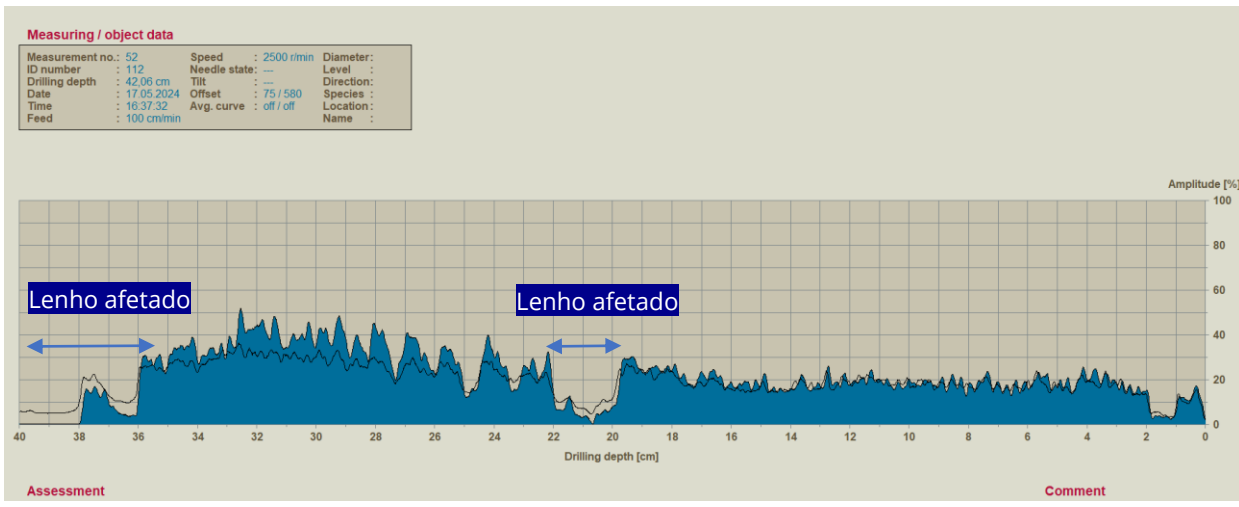
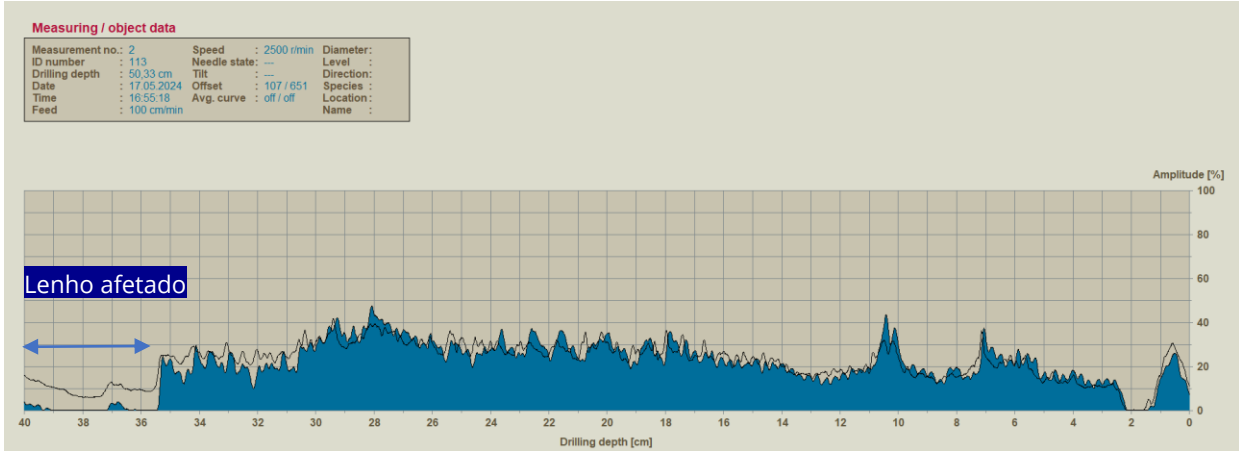
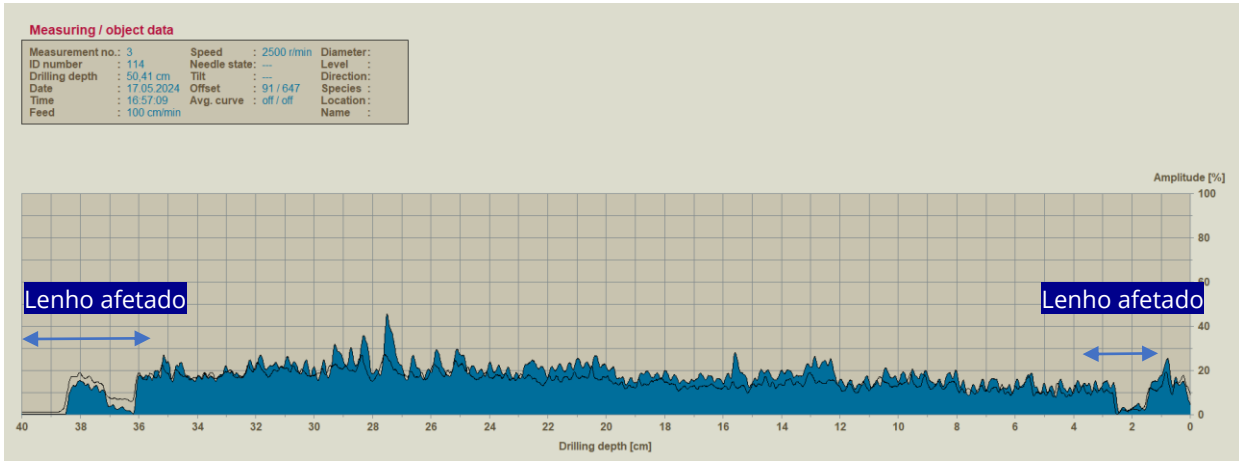
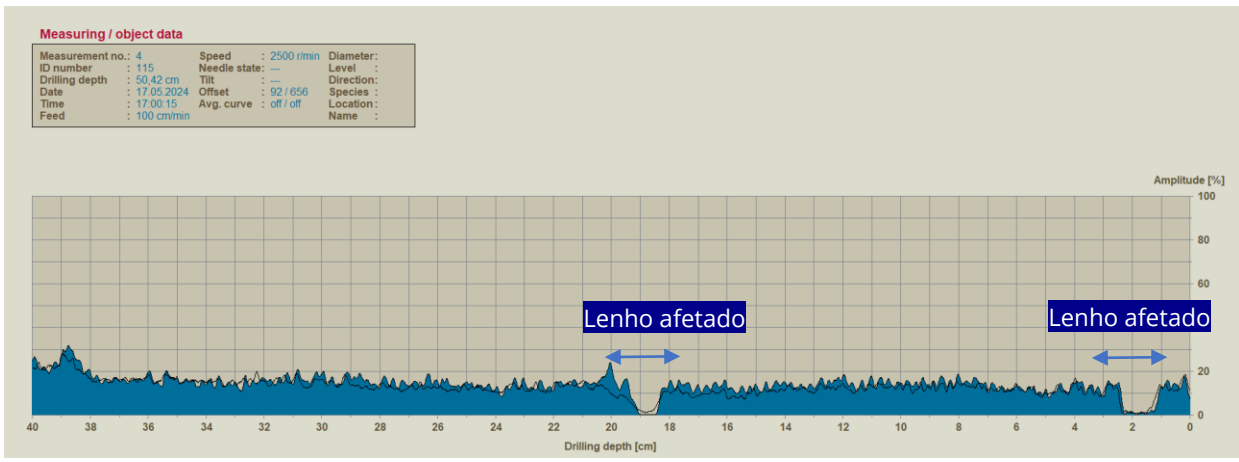
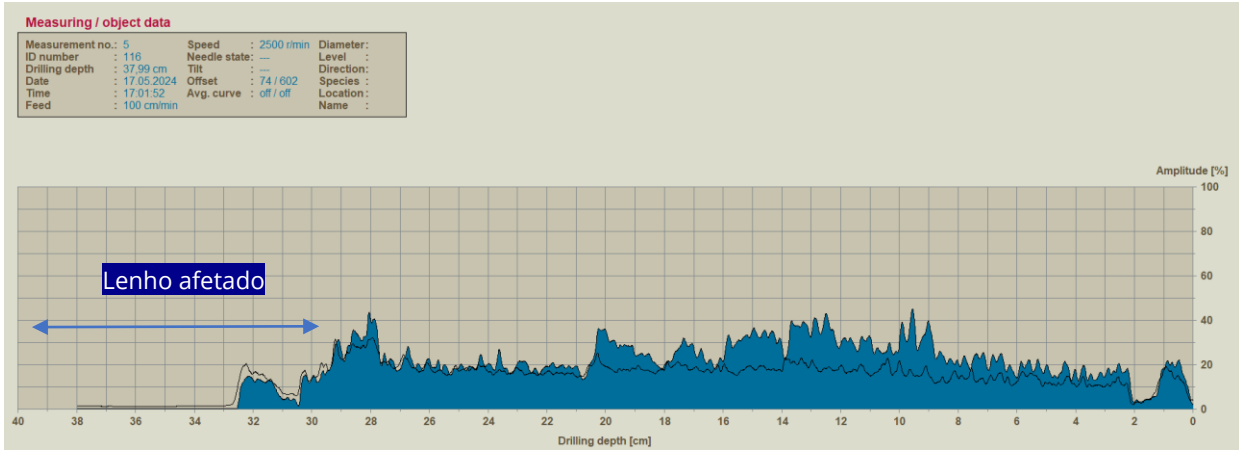
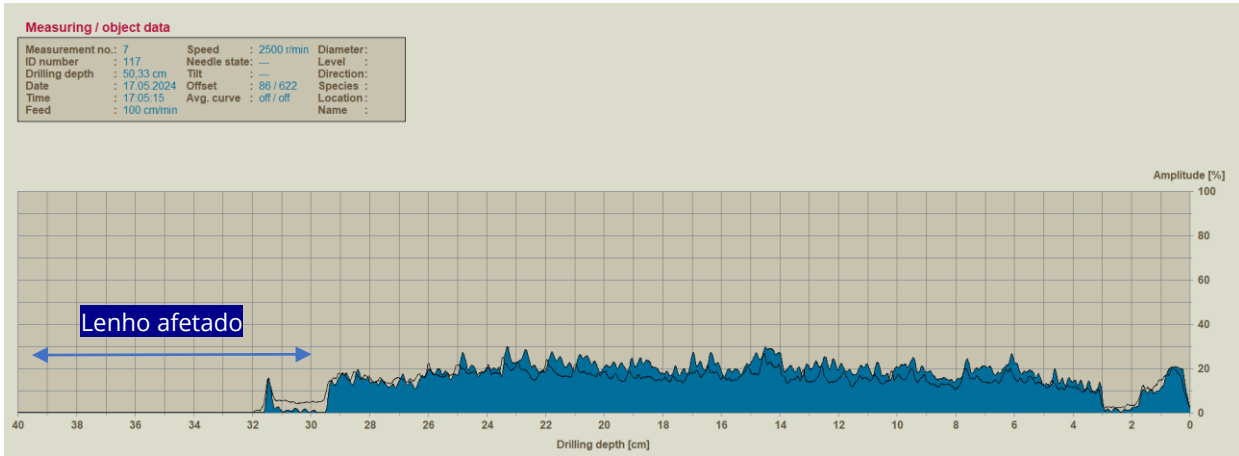
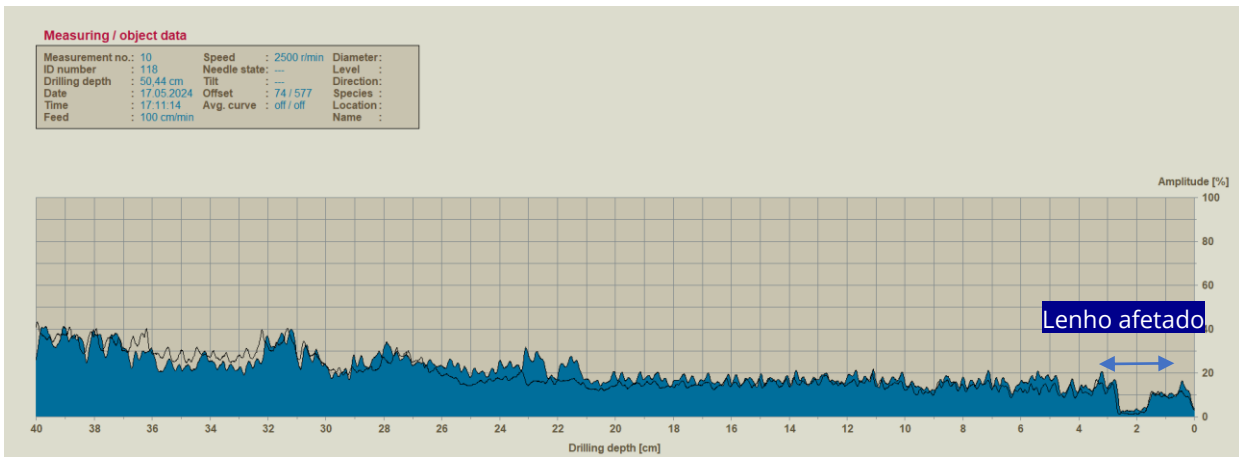
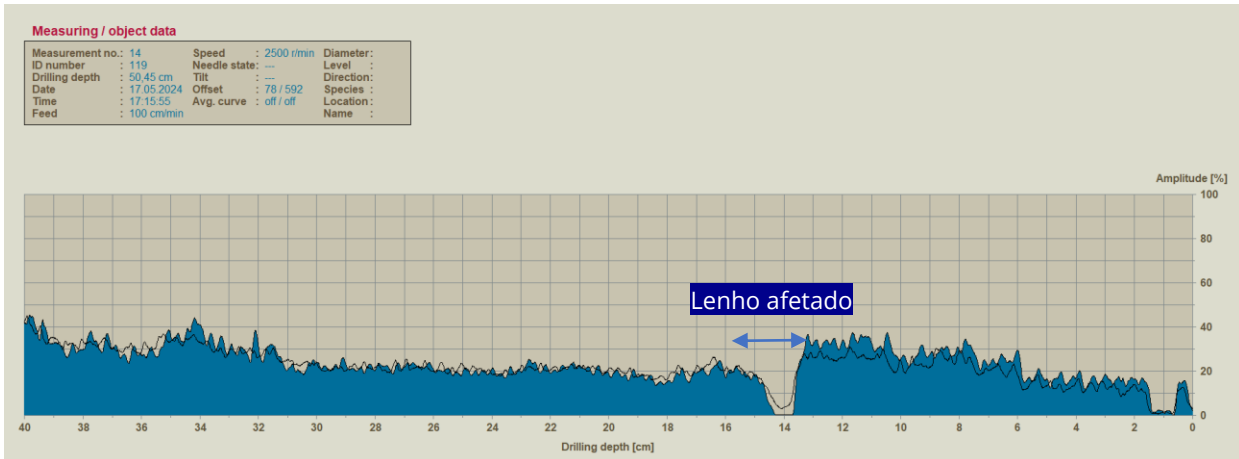
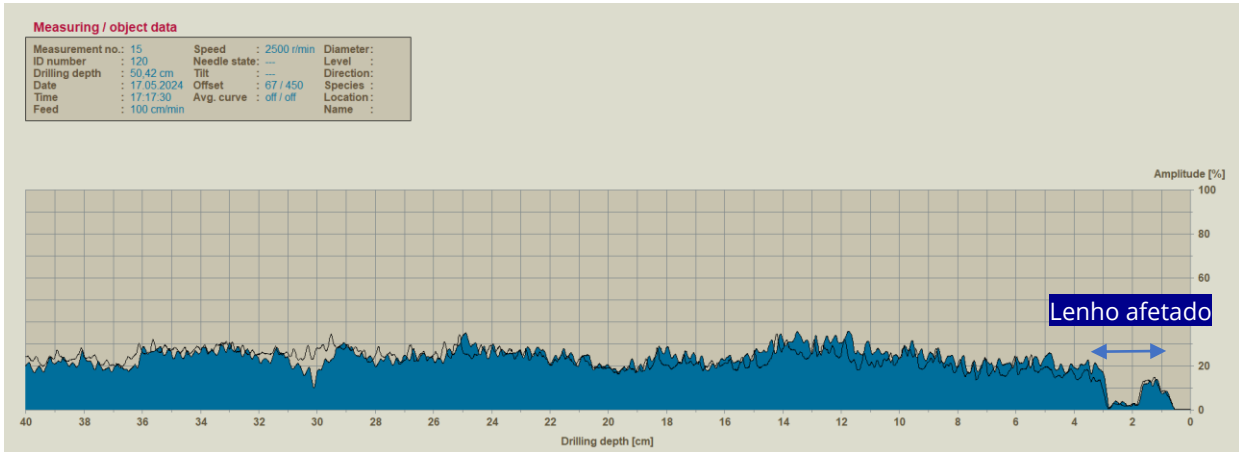
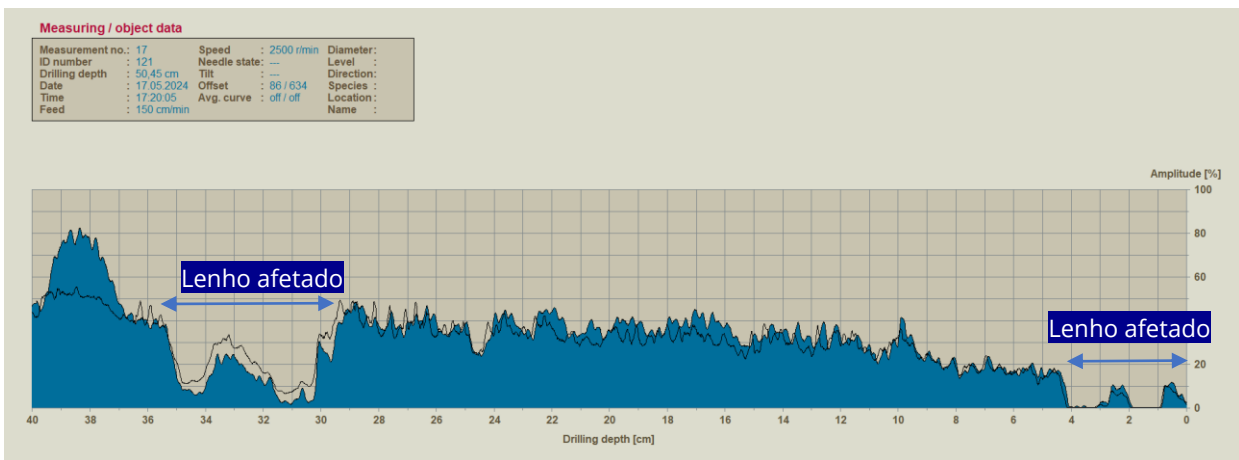
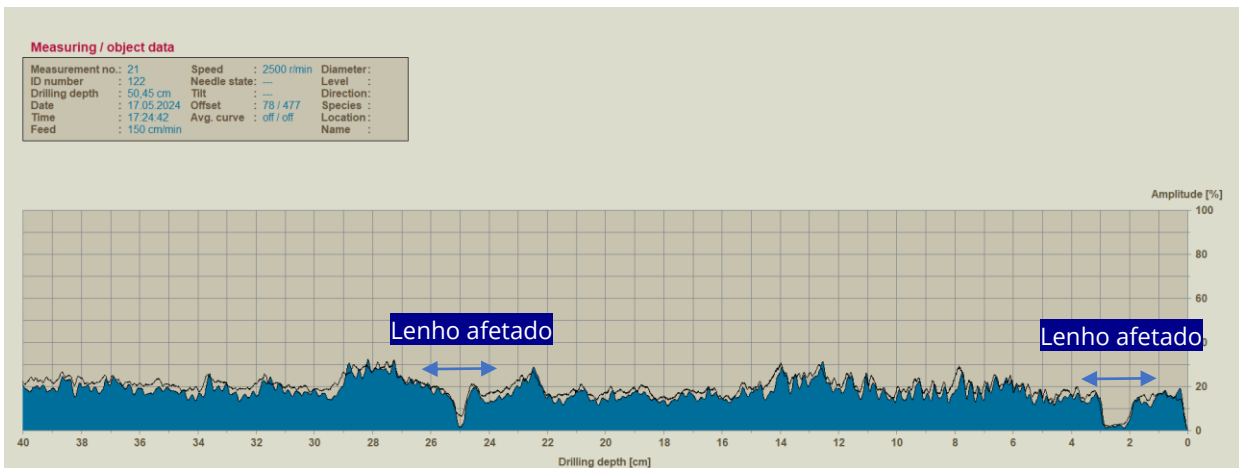
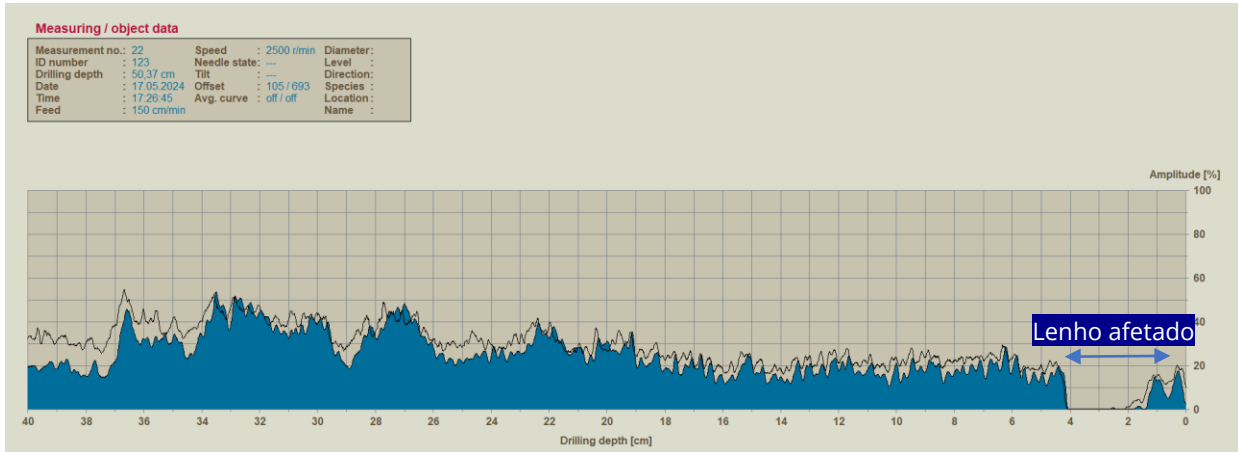
Figura 3. Avaliações efetuadas com resistógrafo nos 23 exemplares de *Populus nigra* L.

Das avaliações efetuadas com o resistógrafo (Figura 3) é possível concluir o seguinte:

- i. Apenas as árvores com o ID: 001, 003, 007, 008 e 009 não apresentam padrões de resistência significativamente anormais, como confirmam as respetivas sondagens. Já nas restantes árvores, as sondagens demonstraram a presença de anomalias (lenho em decomposição ou inexistente em diversas zonas do perfil de avaliação), o que pode influenciar a estabilidade das árvores a curto/médio prazo.
- ii. As árvores com o ID: 002, 005, 012, 013, 016, 017 e 021, apresentam problemas alarmantes (podridão do lenho em determinadas zonas do perfil analisado), de acordo com os resultados das respetivas sondagens, o que é revelador do risco elevado que elas são detentoras.
